# DÖNÜŞEN MİRAS: MARDİN'DE GELENEKSEL EVLERDEN KONAKLAMA YAPILARINA

<sup>1</sup> Bu çalışma Merve Aydın'ın Dicle Üniversitesi Fen Bilimleri Enstitüsü bünyesinde tamamlanan “Mardin'de geleneksel konutların konaklama yapılarına dönüşümünün mekânsal/çevresel/kültürel incelenmesi” adlı yüksek lisans tezinden üretilmiştir.

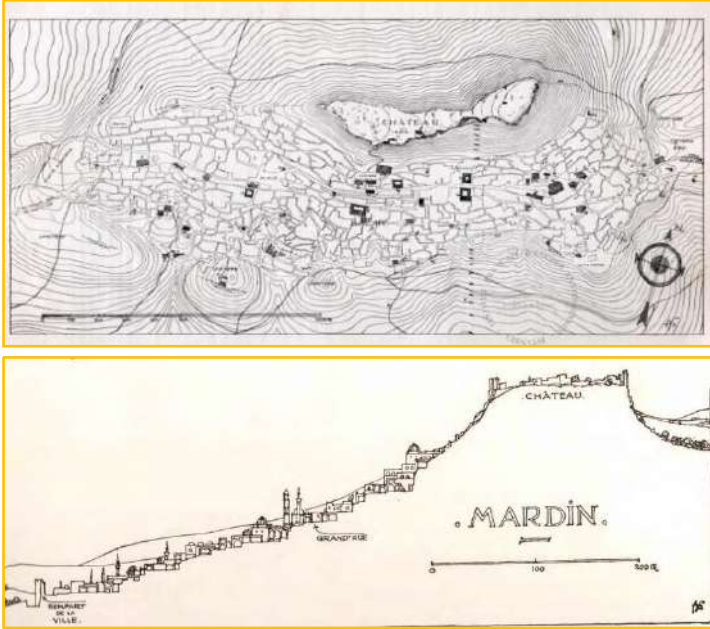
Topoğrafyaya teraslama yaparak oturmuş yapılar, Albert Gabriel'in 1932' de kenti ziyaretinden sonra hazırladığı ve kente ait ilk hâlihazır harita ve topoğrafya kesitinde görülmektedir (Şekil 2.2).

Şekil 2.2 Albert Gabriel'in 1932 ziyareti sonrası hazırladığı Mardin hali hazır planı (üstte) ve topoğrafya kesiti (altta) (Gabriel, 1940)

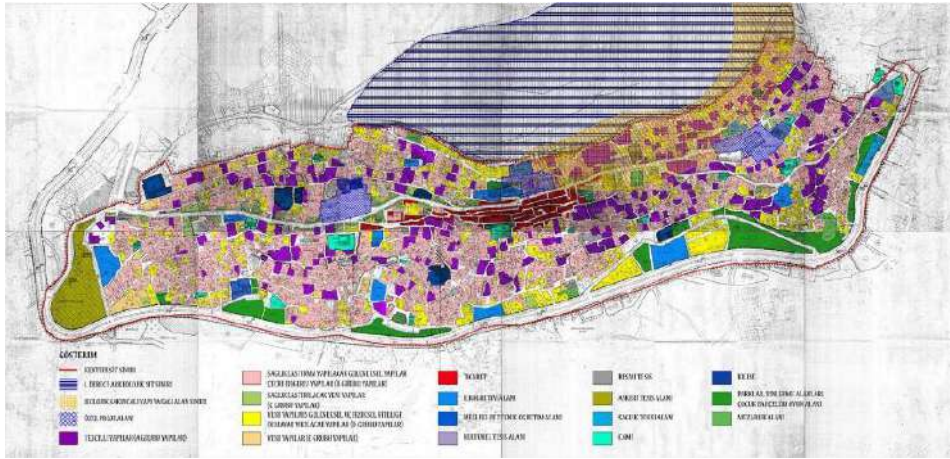
Esat Durak 1990 yılında sit alanı ve dışında kalan alanlar için farklı ölçeklerde planlar hazırlamış ve 1990 yılı sonunda Dr. İsmet Okyay Koruma Amaçlı İmar Planı (KAİP) çalışmalarına başlamıştır. Dr. İsmet Okyay'ın başlattığı çalışma, Işık Nural ve ekibi tarafından devam ettirilmiştir. 1/1000 ölçekli KAİP (Şekil 2.6, Ek 4) 1993 yılında koruma kurulu onayı ile yürürlüğe girmiştir (MBB, 2022).

Şekil 2.6 1993 onaylı Mardin Koruma Amaçlı İmar Planı (Yekbun ve Altınörs 2018)

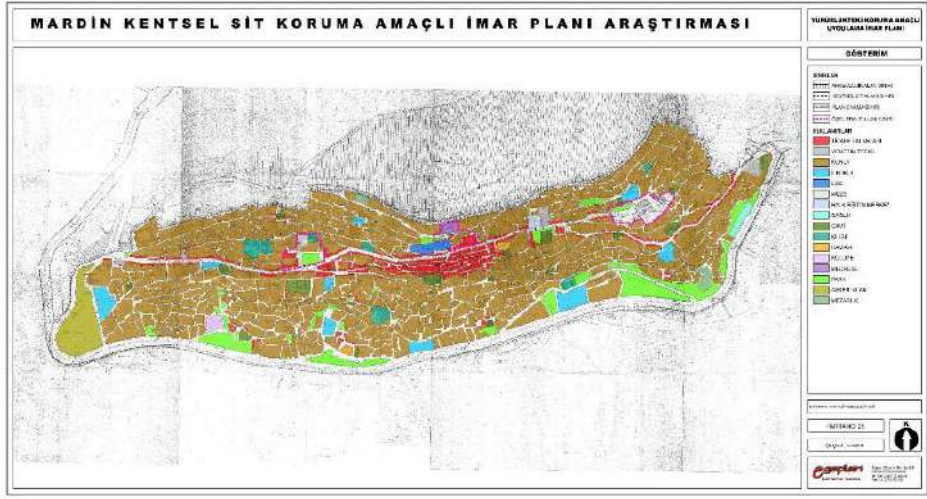
2012-2020 yılları arasında kentsel sit alanını ve bitişiğindeki arkeolojik sit alanını da içeren Mardin Koruma Amaçlı İmar Planı (Şekil 2.7, Ek 5) çalışması yapılmış; 1/5000, 1/1000 ve 1/500 ölçeklerde hazırlanan bu çalışma Koruma Bölge Kurulu tarafından uygun bulunarak Mardin Büyükşehir Belediye Meclisi'nde onaylanmıştır (Egeplan, n.d.)

Şekil 2.7 Yürürlükte Olan Mardin Koruma Amaçlı İmar Planı (MBB)

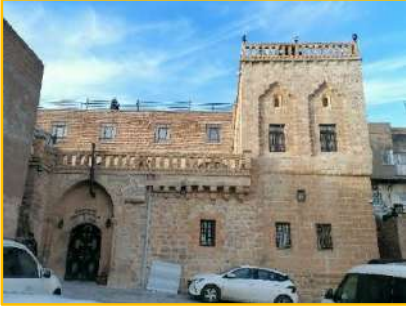
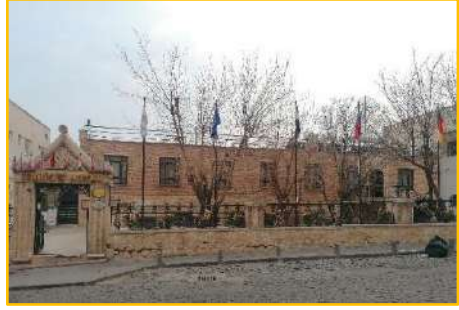
Şekil 3.6 Maridin Otel Güney Cephesi (solda) ve Kuzey Cephesi (sağda) (KA, 2023)

Mardin Artuklu ilçesi Diyarbakırkapı Mahallesi’nde, 1. Cadde üzerinde ve Şeyh Çabuk Camii’ne yakın konumda bulunmaktadır. Otelin ismi, Mardin’in Arapça kaynaklarında geçen ismi olan ‘Maridin’<sup>4</sup>den gelmektedir. Yapı zemin ve üstündeki iki kattan oluşmaktadır. Zemin katına güneyden, 1. katına kuzey cepheden 1. Cadde’den giriş yapılmaktadır. Yapının zemin katının Artuklu döneminde yapıldığı ve son halini kentin soylu ailelerinden olan Kendir ailesi tarafından 19. yy. da aldığı söylenmektedir (Maridin, n.d.). Yapının özgün hali bir konut iken belli bir dönem çocuk yetiştirme yurdu olarak kullanılmıştır. 2010 yılında restore edilerek otel olarak kullanılmaya başlanmıştır (Şekil 3.6 ve Şekil 3.7). Zemin katındaki restoran otelden bağımsız da hizmet vermektedir (Yapı bilgi kartı: Ek 29).

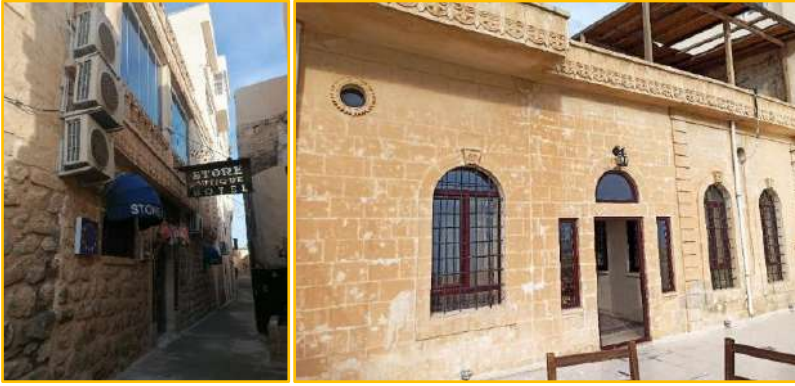
Mardin Artuklu ilçesi Latifiye mahallesinde yer alan yapı, Mardin Protestan Kilisesi ve Mardin Latifiye Camii'ne çok yakın bir konumda bulunmaktadır. Yapının adı, (yapı taş yapılarıyla bilinen bir kentte bulunduğu) taş kelimesinin İngilizcesinden gelmektedir. Yapının girişi güney cepheden ve dar bir sokaktan sağlanmaktadır. Zemin ve üstündeki 2 kattan oluşan yapı özgünde konut iken restore edilerek butik otel olarak kullanılmaya başlanmıştır. 1. katındaki teras günümüzde kapatılmıştır (Şekil 3.8) (Yapı bilgi kartı: Ek 30).

Şekil 3.8 Stone Otel; solda güney cephesi, sağda 2. Kat terası güney cephesi (KA, 2023)

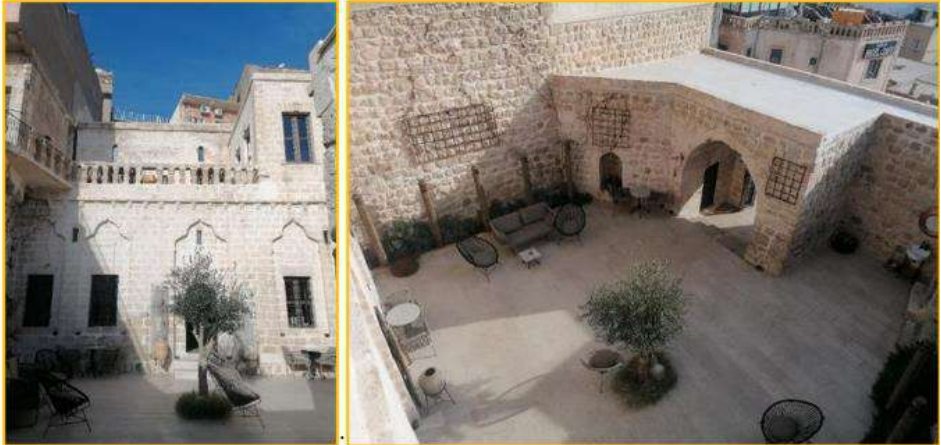
Şekil 3.10 Mirsoun Otel (KA, 2023)

Mardin Artuklu ilçesi Şar Mahallesi'nde yer alan yapı zemin ve 1. kattan oluşmaktadır. Mardin Keldani Katolik Kilisesi'ne yakın konumda bulunmaktadır. Otelin adı, Mardin'de bulunan köklü ailelerden (aşiretlerden) birinin adı olan "Mirsom" dan gelmektedir. Yapının girişi güneyden ve zemin kattan sağlanmaktadır. Yapı özgün hali konut iken 2021 yılında restore edilmiş ve otel olarak kullanılmaya başlanmıştır (Şekil 3.10) (Yapı bilgi kartı: Ek 32).

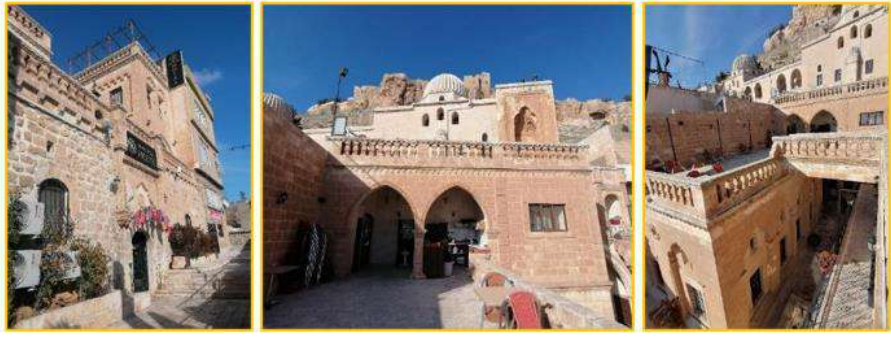
Şekil 3.11 Zinciriye Otel (KA, 2023)

Mardin Artuklu ilçesi Medrese Mahallesi'nde bulunan yapı Tarihî Kız Meslek Lisesi (günümüzde Olgunlaşma Enstitüsü) ve Sultan İsa Zinciriye Medresesi'ne çok yakın bir konumda yer almaktadır. Otel ismini yakın konumunda bulunan Zinciriye Medresesi'nden almıştır. Zemin ve üstü 2 kattan oluşan yapıya zamanla taştan mekânlar eklenmiştir. Özgün hali konut olan yapı 2007 yılında restore edilerek otel olarak kullanılmaya başlanmıştır (Şekil 3.11). (Yapı bilgi kartı: Ek 33)

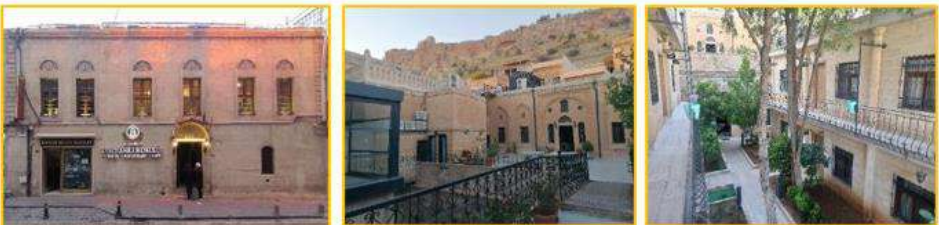
Şekil 3.13 Osmanlı Konağı Otel (KA, 2023)

Mardin Artuklu ilçesi Teker Mahallesi'nde 1. Cadde üzerinde yer alan yapı Şehidiye Cami, Reyhaniye Camii, Emir Hamamı ve Şeyh Çabuk Camii'ne yakın konumda bulunmaktadır. 1878 yılında Şahtene (Şatana) ailesi tarafından yaptırıldığı ve yapının doğu bölümünün bir dönem ilkokul olarak kullanıldığı söylenmektedir (Mardin Osmanlı Konağı, n.d.). Yapının adı Mardin'de hüküm süren devletlerden biri olan Osmanlı'dan gelmektedir. Zemin, üstündeki iki kattan oluşan yapı 2001 yılında restore edilerek otel olarak kullanılmaya başlanmıştır (Şekil 3.13). Yapıya giriş 1. kat kuzey cephe ve 1. Cadde'den sağlanmaktadır. Restore edilirken yapının zemin katında bulunan avluya 2 kattan oluşan oda bölümü eklenmiş ve bu bölümün dam-terası camekân kapatılarak kahvaltı salonu-restoran bölümü oluşturulmuştur (Yapı bilgi kartı: Ek 35).

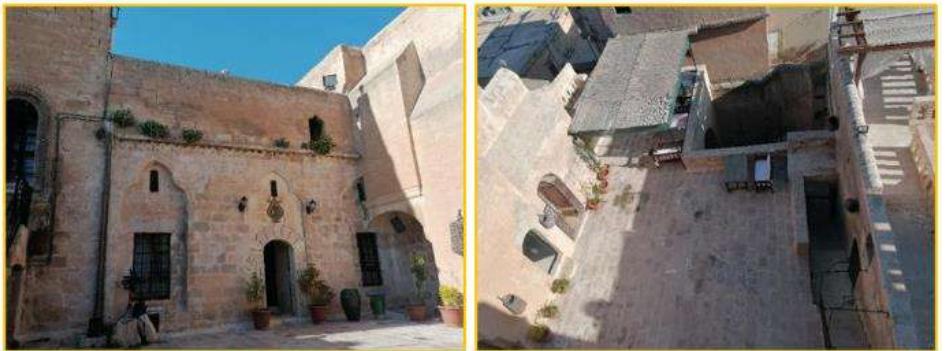
Şekil 3.15 Maristan Tarihî Konak (KA, 2023)

Mardin Artuklu ilçesi Tekir Mahallesi'nde yer alan yapı Ulu Cami'ye yakın konumda bulunmaktadır. Yapının adı Mardin şehrinin isminden türetilmiştir. Yapıya giriş zemin kat güney cepheden sağlanmaktadır. Zemin ve üstündeki 2 kattan oluşan yapıda bir ara kat mevcuttur. Özgün hali konut olan yapı 2020 yılında restore edilerek turizme yönelik konaklama yapısına dönüştürülmüştür (Şekil 3.15) (Yapı bilgi kartı: Ek 37).

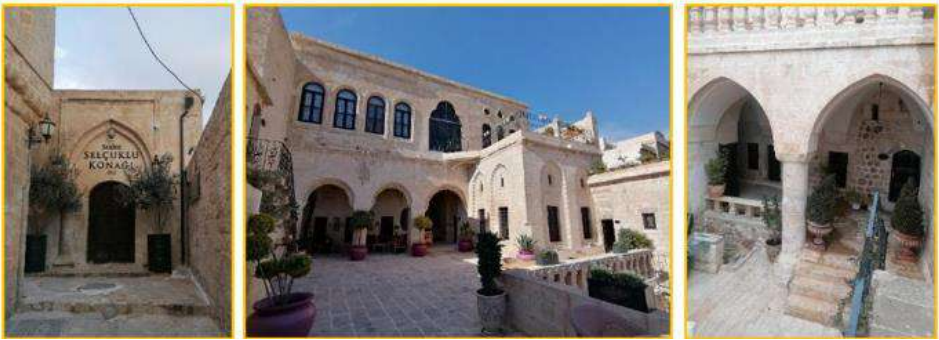
Şekil 3.17 Tarihi Selçuklu Konağı (KA, 2023)

Mardin Artuklu ilçesi Teker Mahallesi'nde yer alan yapı Şehidiye Camii'ne yakın konumda bulunmaktadır. Yapının adı bölgede bir süre hüküm sürmüş Selçuklulardan gelmektedir. Bodrum kat, zemin ve üstündeki 2 kattan oluşan yapıda ara katlar bulunmaktadır. Yapıya giriş zemin kat batı cephesinden sağlanmaktadır. Özgün hali konak olan ve 19. yüzyılda adliye sarayı olarak hizmet verdiği (Selçuklu Konağı, n.d.) söylenen yapı restore edilerek otel işlevinde kullanılmaya başlanmıştır (Şekil 3.17). (Yapı bilgi kartı: Ek 39).

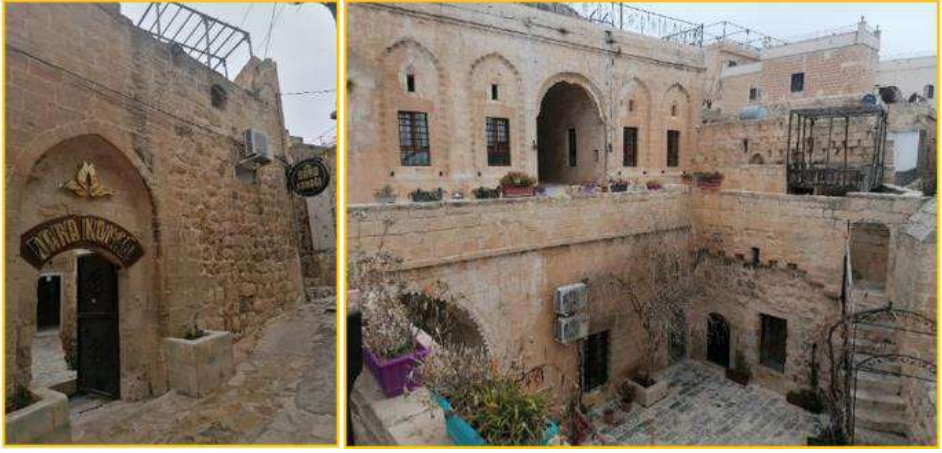
Mardin Artuklu ilçesi Şehidiye Mahallesi'nde yer alan yapı Şehidiye Camii'ne yakın konumda bulunmaktadır. Yapı ismini, Mardin'e 30 km uzaklıkta bulunan ve milattan önceki dönemlerde Pers Kralı III. Darius ile Büyük İskender'in savaştığı yer (Mardin Valiliği, n.d.) olan -adını da bu savaşta ölen Darius'tan alan- Dara antik kent yerleşiminden almaktadır. Zemin ve 1. kattan oluşmaktadır. Yapının girişi zemin kat güney cepheden sağlanmaktadır. Özgün hali bir konak olan yapı restore edilerek 2011 yılında otel olarak kullanılmaya başlanmıştır (Şekil 3.18). Restore edilirken yapının 1. katına terasa çıkma amacıyla betonarme merdiven eklenmiştir (Yapı bilgi kartı: Ek 40).

Şekil 3.18 Dara Konağı (KA, 2023)

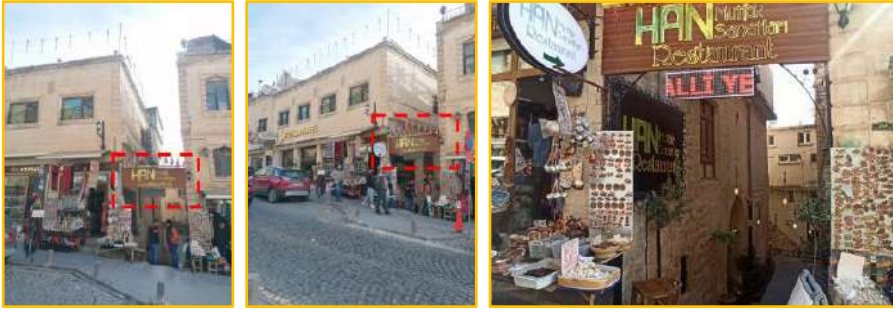
Bazı yapıların yoğun yapı stoğu içinde kendilerini gösterme ve bulundukları sokaktan geçen ziyaretçiler için dikkat çekici olma amacıyla; sokak veya yakın bina cephelerine çeşitli nesneler ekledikleri tespit edilmiştir. Örneğin Tuğhan Otel'in zemin katta bulunan restoran bölümü, kent dokusunun en sık kullanılan aksı olan 1. Cadde'nin alt kotunda kalmaktadır. Alt sokaktan giriş sağlanan restoran bölümüne dikkat çekmek ve reklamını yapmak amacıyla restorana inen sokak girişine dikkat çekici, büyük bir tabela asıldığı görülmektedir (Şekil 4.13).

Şekil 5.11 Tuğhan Otel restoran tabelası

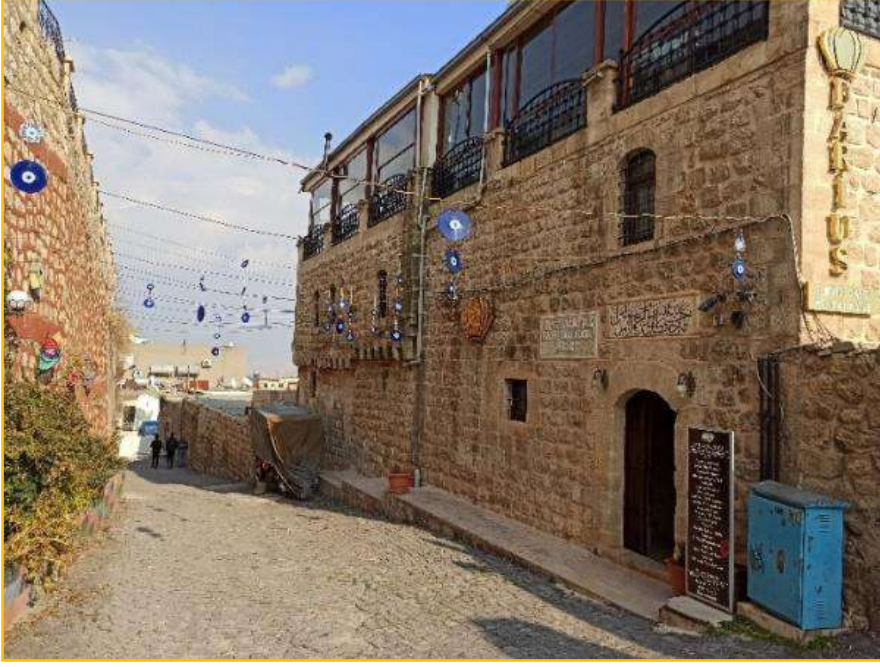
Otellerin dikkat çekme amaçlı tabela veya çeşitli süsleme öğeleri kullanımına bir diğer örnek Darius Konağı giriş sokağında tespit edilmiştir. Yapının kuzey cephesinde girişin sağlandığı sokağa nazar boncukları ve çeşitli süslemeler asılarak dikkat çekilmeye çalışıldığı anlaşılmaktadır (Şekil 4.14). Bahsi geçen sokakta otel cephesi karşısında yer alan duvarın çeşitli renklerle boyandığı da görülmektedir.

Şekil 5.12 Darius Konağı giriş sokağına eklenen süslemeler

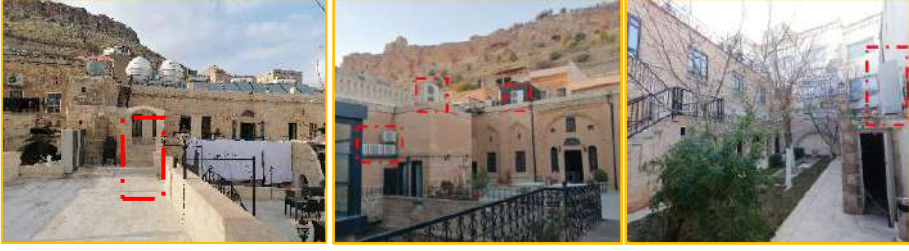
Fairouz Konağı'nda, yüz yüze görüşme esnasında da belirtildiği üzere bilinçli olarak terasın nispeten daha az görünür bir bölümünde, Mardin Osmanlı Konağı Otelde ise hem teras hem de damda klima dış ünitelerinin yerleştirildiği görülmektedir (Şekil 4.15). Maridin Otel'de de bu ünitelerin görünür cepheler yerine avluda daha az görünen bir teras üzerinde yerleştirildiği (Şekil 4.15) saptanmıştır. Su deposu ve güneş panellerinin Fairouz Otel'de olduğu gibi Maridin Otel'de de damda kullanıldığı tespit edilmiştir (Şekil 4.16).

Şekil 5.13 Klima dış üniteleri konumu soldan sağa; Fairouz Konağı, Mardin  
Osmanlı Konağı Otel, Maridin Otel

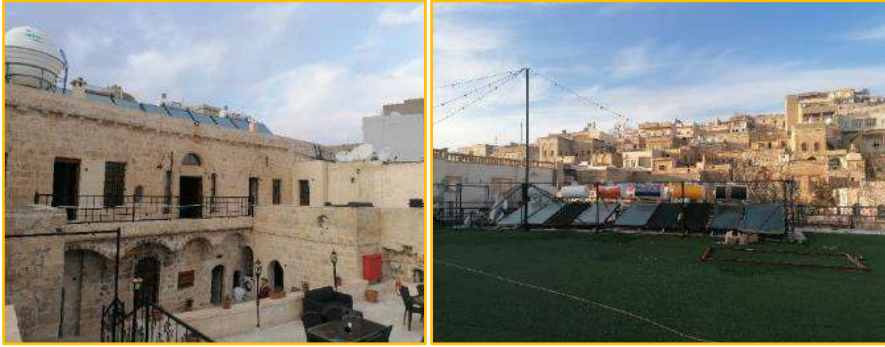
Şekil 5.14 Damda su deposu ve güneş panelleri; Solda Fairouz Konağı, Sağda  
Maridin Otel

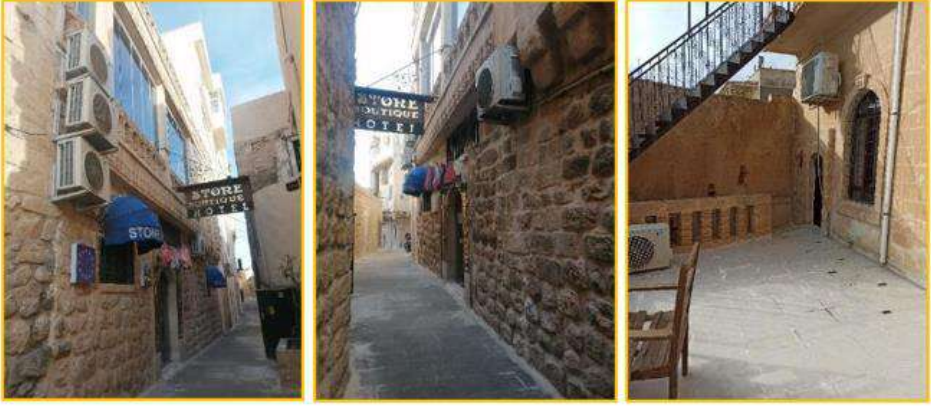
Şekil 5.15 Solda ve ortada, Stone Otel güney cephesi klima dış üniteleri; sağda 2. Kat terası güney cephesi klima motorları

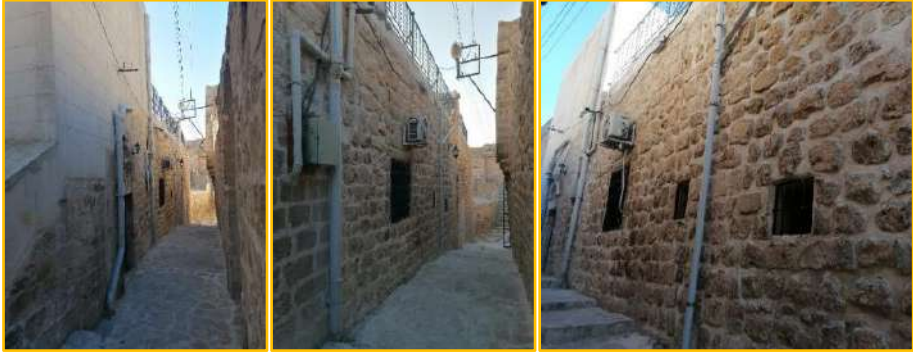
Şekil 5.16 Kasrı Abbas Pansiyon kuzey cephesi tesisat boruları ve klima dış ünitesi kullanımı

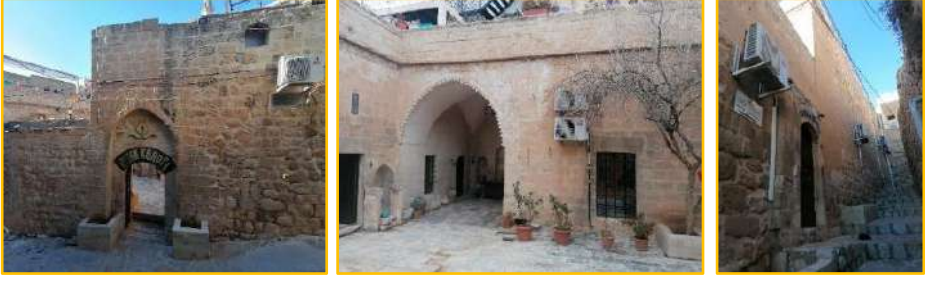
Dara Konağı'nda iklimlendirme amaçlı kullanılan klimaların dış üniteleri hem zemin katta avluya bakan cephede, hem yapı girişinin sağlandığı güney cephesinde kullanılırken; ünitelerin çoğunluğunun nispeten daha az görünür olduğu düşünülen ve dar bir sokağa bakan doğu cephesinde konumlandırıldığı (Şekil 4. 19) görülmektedir.

Şekil 5.17 Soldan sağa; Dara Konağı giriş cephesinde, avluya bakan cephede, doğu cephesinde klima dış ünitesi kullanımı

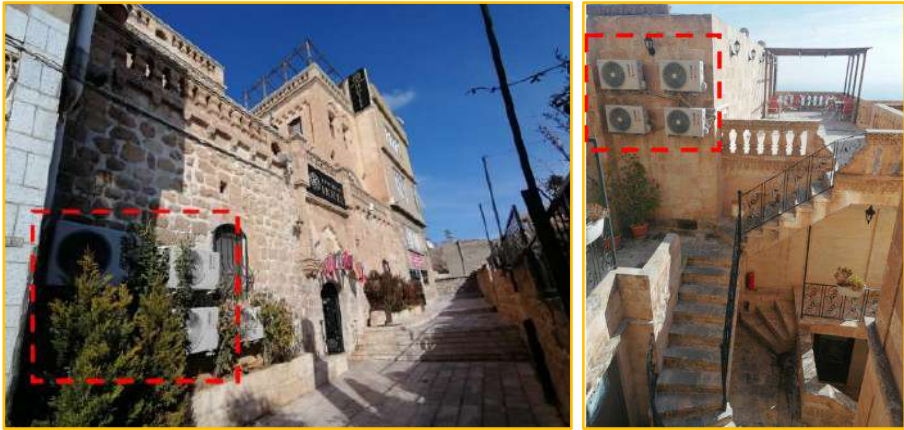
Şekil 5.18 Zinciriye Otel solda güney cephesinde klima üniteleri, sağda terasa bakan cephede klima üniteleri

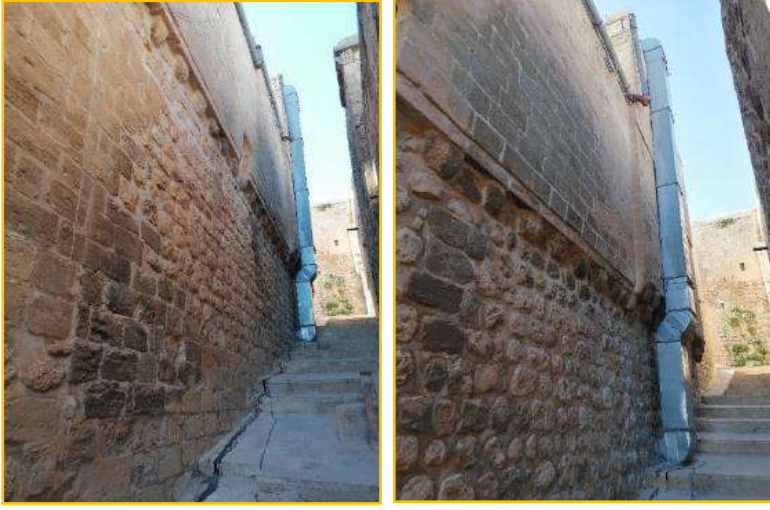
Şekil 5.19 Mardius Tarihî Konak doğu cephesi havalandırma bacası eki

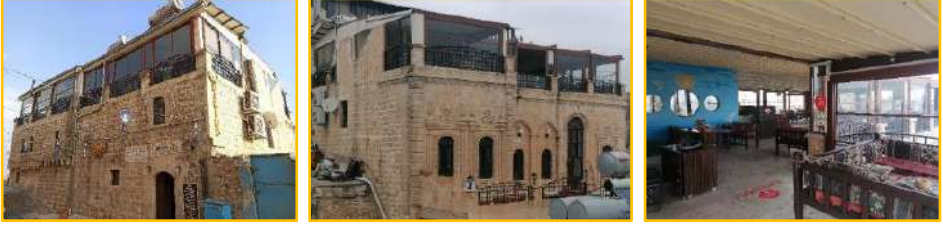
Şekil 5.20 Darius Konağı damı camekân alanı; soldan sağa kuzey cephe, güney cephe görünümü ve iç mekânı

Darius Konak (Şekil 4.22) ve Gazi Konağı Otel’de (Şekil 4.23) damın restorasyon sonrası camekân olarak kapatılıp kahvaltı salonu-kafe olarak kullanıldığı görülmektedir.

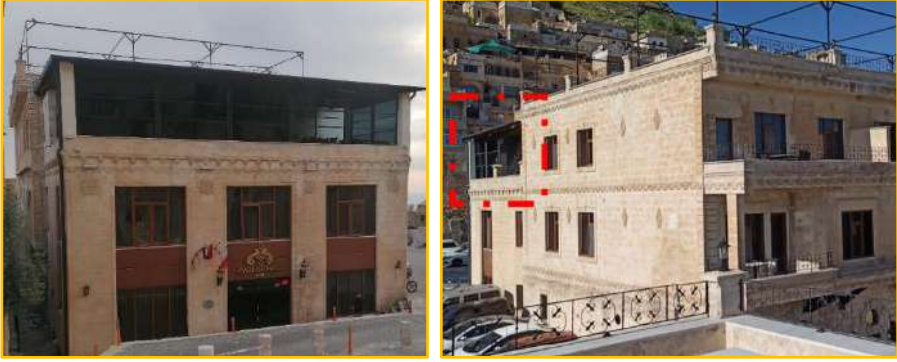
Şekil 5.21 Gazi Konağı Otel damının sonradan camekân alana dönüştürülmesi

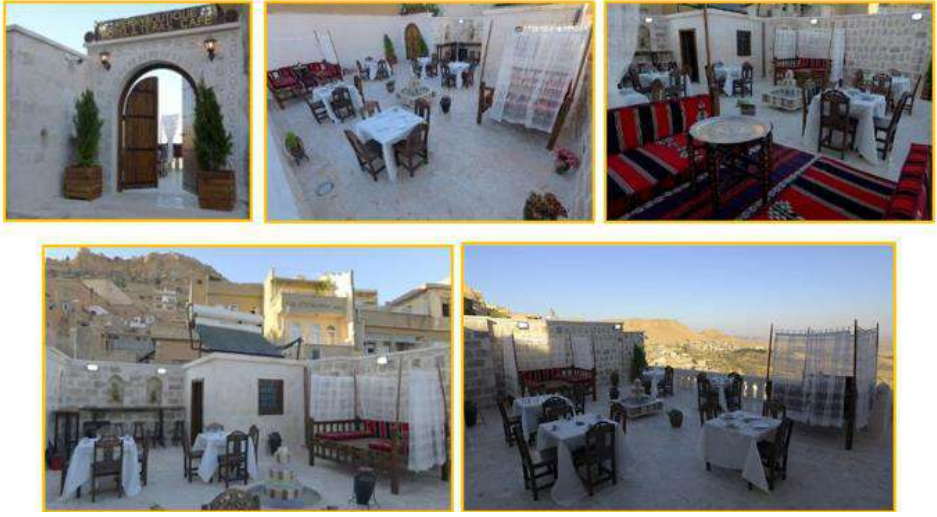
Şekil 5.22 Merdin Butik Otel restorasyon sonrası ilk durumda açık olan dam katı

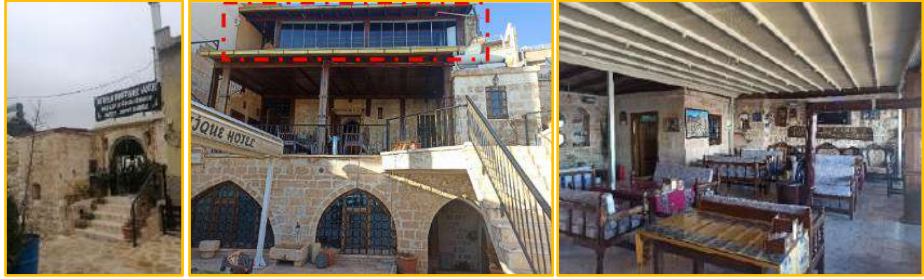
Şekil 5.23 Soldan Sağa; Merdin Butik Otel günümüzdeki girişi, kapatılan damın zemin kat terasından, iç mekândan görünümü

Benzer şekilde Merdin Butik Otelde, yapının teras-damını oluşturan katın özgünde açık olduğu ve restorasyon sonrası ilk zamanlar açık kullanıldığı (Şekil 4.24) fakat günümüzde kapatılarak ek bir kat elde edildiği (Şekil 4.25) ve girişinin bu kattan sağlandığı görülmektedir. Kapatılan bu katın otel müşterileri için kullanılan bir kafe-kahvaltı salonuna dönüştürüldüğü anlaşılmaktadır (Şekil 4.25).

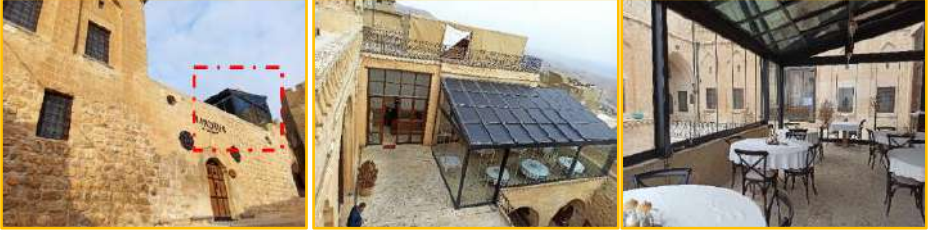
Şekil 5.24 Mardius Tarihî Konak restoran-kahvaltı salonu amacıyla kullanılan ek mekânın; soldan sağa güney cepheden, 1. Kat terasından, iç mekân görünümü

Mardius Tarihi Konak'ın 1. kat terasında, güneyine (restoran-kahvaltı salonu olarak kullanılan özgün mekâna ek olarak) benzer işlevde kullanılmak üzere bir camekân alan oluşturulduğu (Şekil 4.26) görülmektedir.

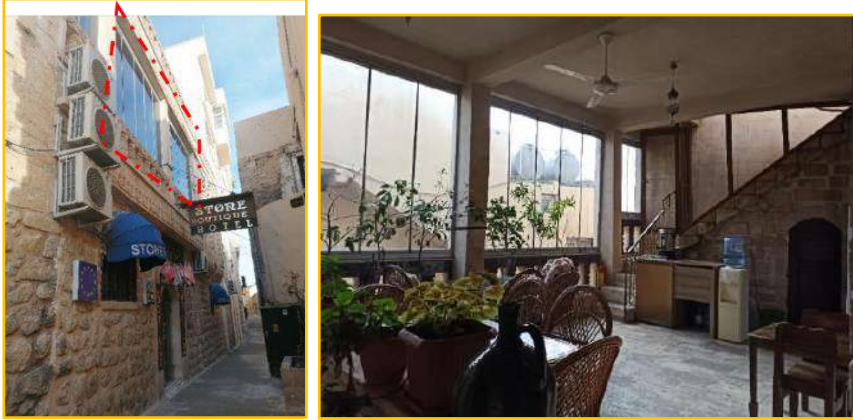
Şekil 5.25 Stone Otel 1. Kat ek camekân kahvaltı bölümü

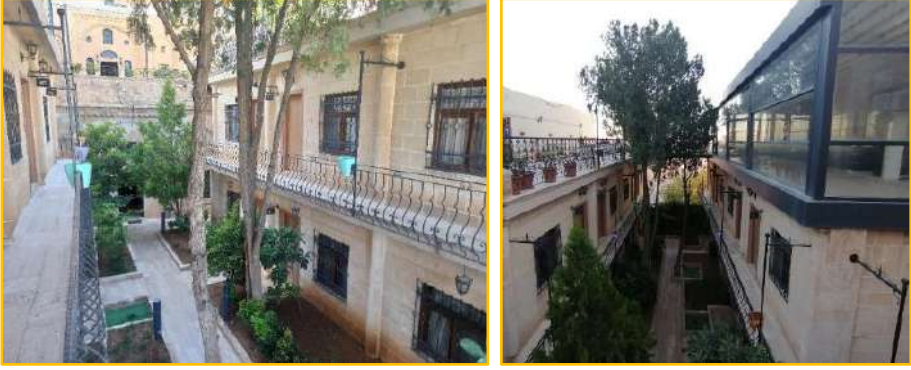
Şekil 5.26 Mardin Osmanlı Konağı avlusunda yer alan ek oda mekânları

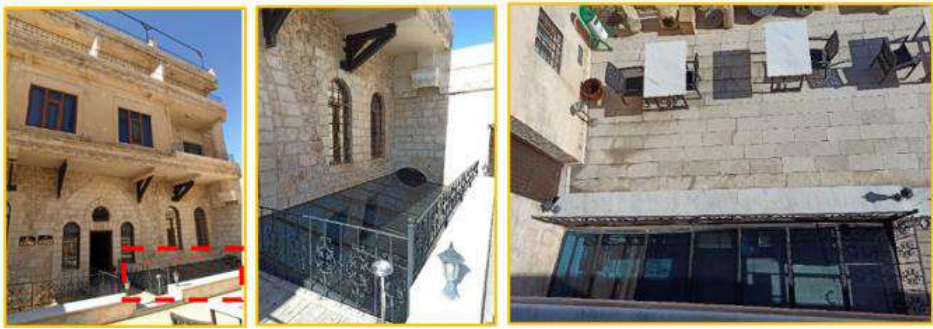
Şekil 5.27 Gazi Konağı Otel açık büfe alanı üstünde cam tavan uygulaması

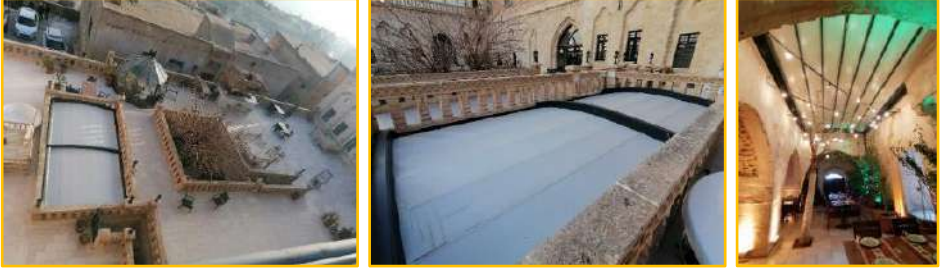
Şekil 5.28 Maridin Otel restoran bölümünde üstü cam tavanlı bölüm (soldan sağa; damdan, terastan, iç mekândan görünüm)

Gazi Konağı Otel kahvaltı salonu (Şekil 4.29) ve Maridin Otel restoranı (Şekil 4.30) olarak kullanılan mekânların bir bölümünde, üstü özgünde açık olan alanlara, her mevsim kullanılabilmesi amacıyla açılır kapanır cam tavan yapıldığı tespit edilmiştir.

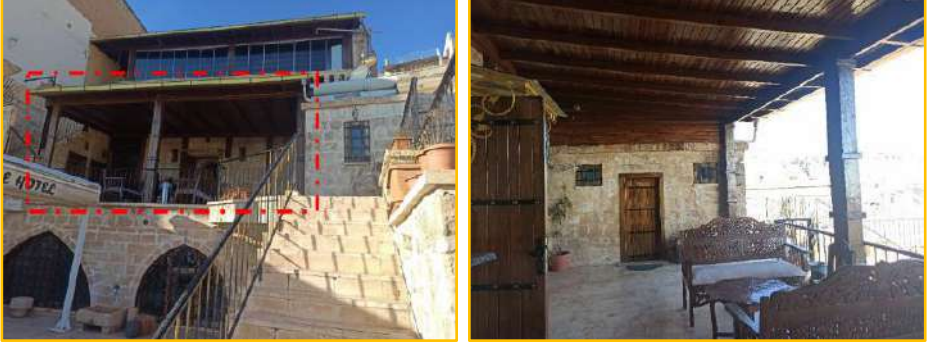
Mardin Butik Otel 1. kat terasında da ahşap bir sundurma yapıldığı saptanmıştır (Şekil 4.31).

Şekil 5.29 Mardin Butik Otel 1. Kat terasındaki ek ahşap sundurma

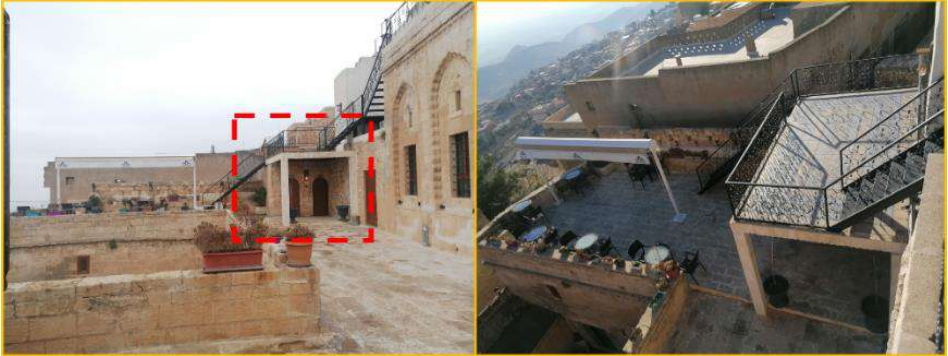
Şekil 5.30 Dara Otel 1. Kat eki

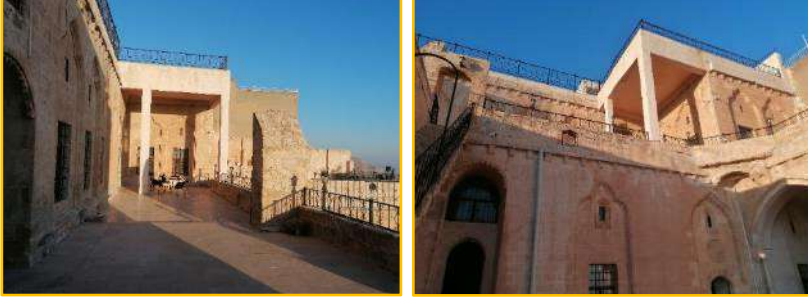
Şekil 5.31 Kasrı Abbas Pansiyon 2. Kat terasındaki betonarme eklenti

Yapılardan Kasrı Abbas Pansiyon'un 2. katında yapı sahibi/işletmeciden alınan sözel ifadeler doğrultusunda terasta bulunan betonarme ekin (Şekil 4.33) restorasyon öncesinde de mevcut bulunduğu, restorasyonla kaldırılması halinde eklendiği taş döşemenin çökme tehlikesi olduğu öne sürülerek kaldırılmadığı dile getirilmiştir.

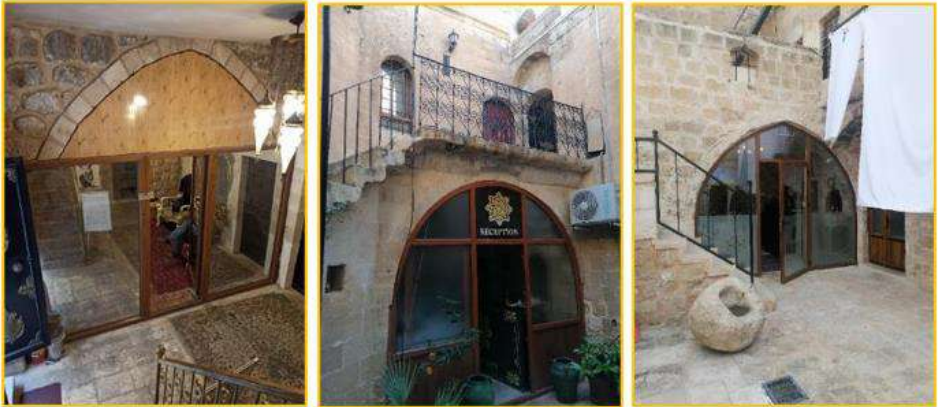
Şekil 5.32 Kapatılarak resepsiyon olarak kullanılan alanlar soldan sağa; Stone Otel, Maristan Tarihi Konak, Fairouz Otel

Yapılarda resepsiyon biriminin mekân ihtiyacı farklı şekillerde çözülmektedir. Mevcut odalardan küçük boyutta olanların veya yarı açık eyvan gibi alanların resepsiyon ve lobi olarak kullanıldığı görülmektedir. Böyle bir alanın bulunmadığı veya oda sayısının artırılması için her alanın otel odası olarak kullanıldığı bazı otellerde, kemerli yarı açık (zaman zaman eyvan) alanların camekân şeklinde kapatıldığı ve resepsiyon olarak kullanıldığı saptanmıştır (Şekil 4.34).

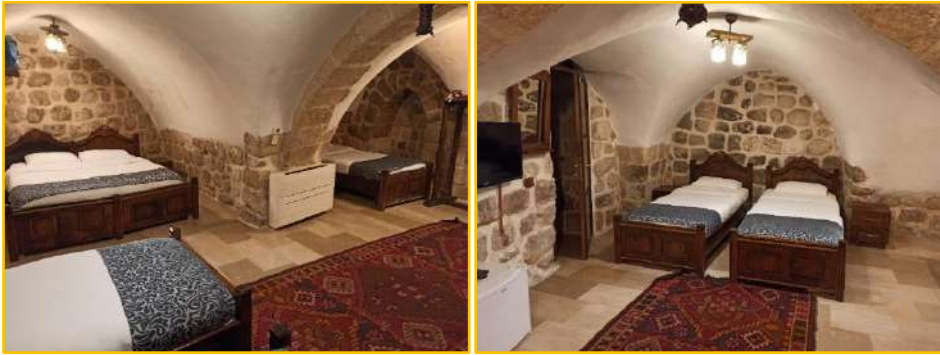
Şekil 5.33 Darius Konağı'nda 5 kişilik oda örneğı

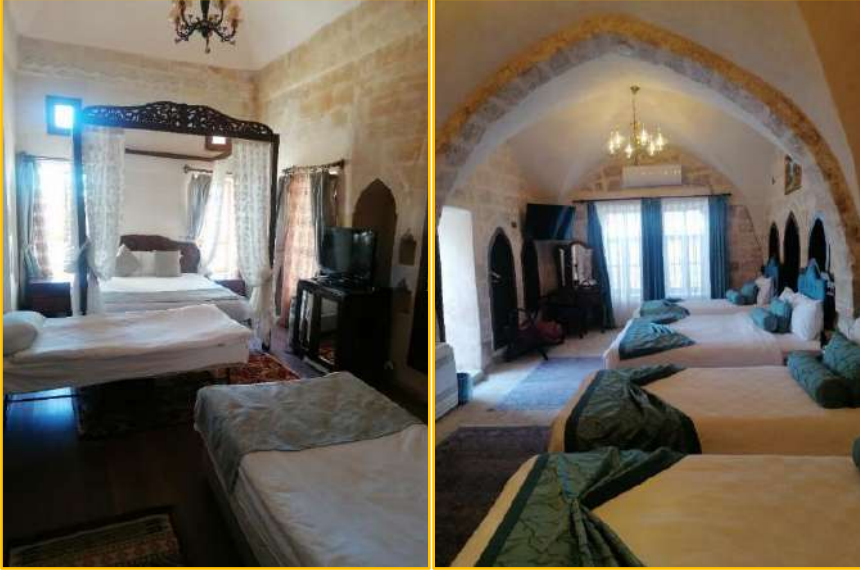
Şekil 5.34 Solda Dara Konağı, sağda Fairouz Otel’de oda örneği

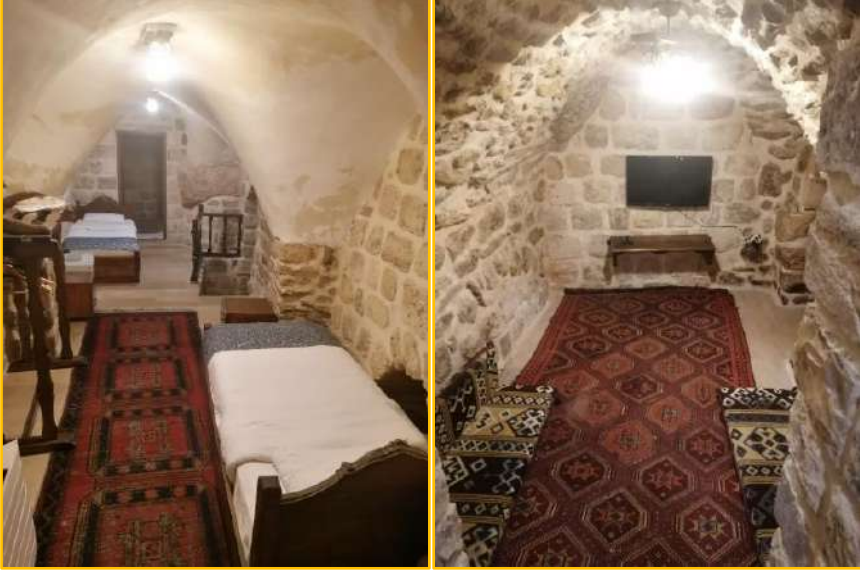
Şekil 5.35 Darius Konağı’nda geçişli oda örneği; solda ilk bölüm, sağda ilk bölümden geçilen oturma alanı

Restorasyon projesinin koruma kurulunda onay aşamasında, özgünde birbirine geçişlerin olduğı odalarda plan tipinin bozulmaması amacıyla geçişlerin kapatılamaması, büyük boyutlarda mekânların oluşmasına sebep olmaktadır. Oda sayısından feragat edilmek istenmemesi ve her mekânın otel odası olarak kullanılmak istenmesi sonucunda bu geçişli alanlar birlikte bir oda olarak tasarlanmaktadır. Böyle alanlara sahip bazı otellerde 5-6 kişilik odaların oluştuğı ve aile odası olarak sunulduğı görülmektedir (Şekil 4.37 ve Şekil 4.38).

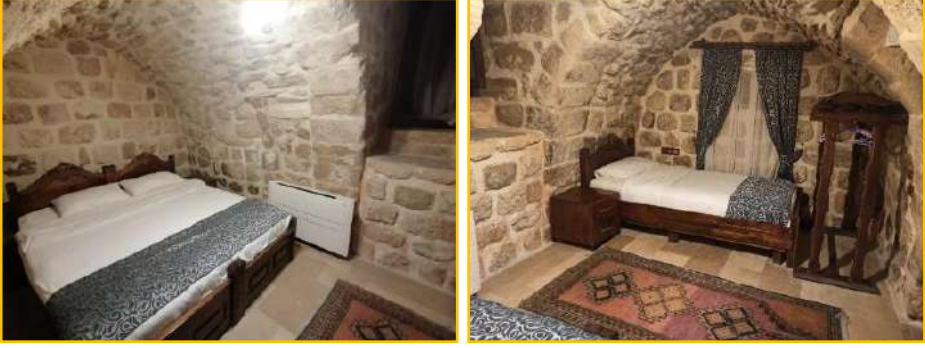
Şekil 5.36 Darius Konağı geçişli odada oturma alanı bölümünden geçilen üçüncü bölüm

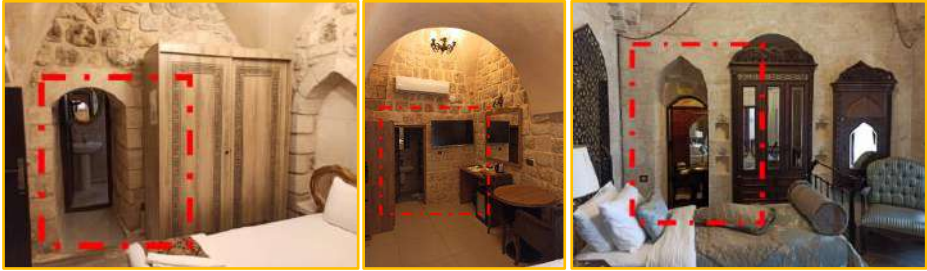
Şekil 5.37 Soldan sağa; Stone Otel, Gazi Konağı Otel, Mardius Tarihî Konak otel odasında ıslak hacim olarak kullanılan mevcut arka bölümler

-Otel odasına dönüştürülen odalarda, mevcutta (eskiden kiler vb. sebeplerle kullanılan) ek küçük bir mekânının bulunması durumunda bu mekânlar ıslak hacim olarak kullanılmaktadır (Şekil 4.39, Şekil 4.40).

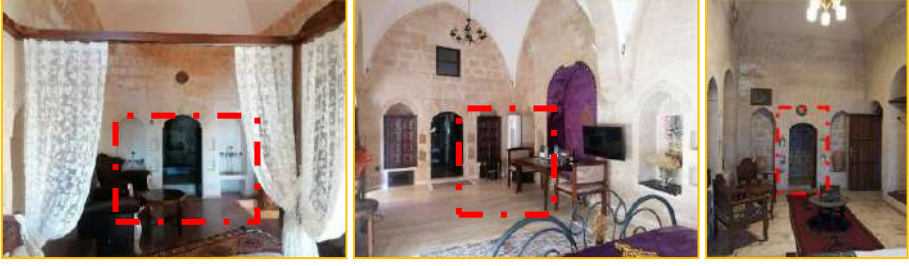
Şekil 5.38 Soldan sağa; Dara Konağı, Tarihi Selçuklu Konağı Otel, Darius Konağı otel odasında ıslak hacim olarak kullanılan mevcut arka bölümler

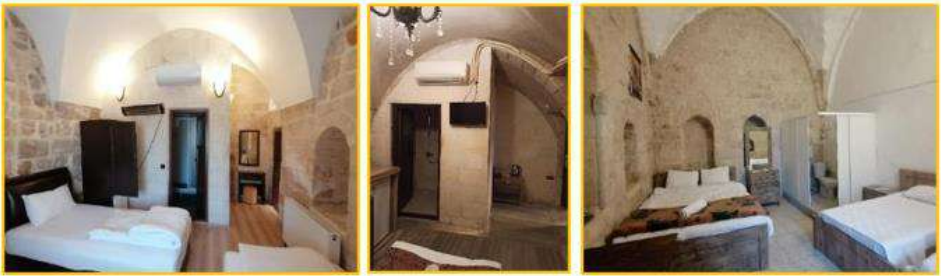
Şekil 5.39 Oda içinde dış olmuş örnekler soldan sağa; Zinciriye Otel, Stone Otel, Şahmaran Konağı

Ek mekânların bazı örneklerde oda içinde dış oluşturduğu (Şekil 4.41, Şekil 4.42, Şekil 4.43) bazılarında ise duvar yüzeyinin tamamında çözülüp dış oluşturmadığı (Şekil 4.44) görülmektedir.

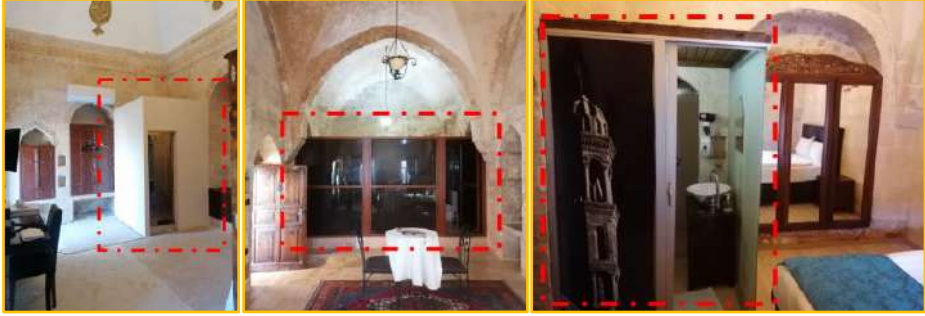
Şekil 5.41 Odada dış oluşmuş örnekler soldan sağa; Maristan Tarihî Konak, Kasrı Abbas Pansiyon, Dara Konağı

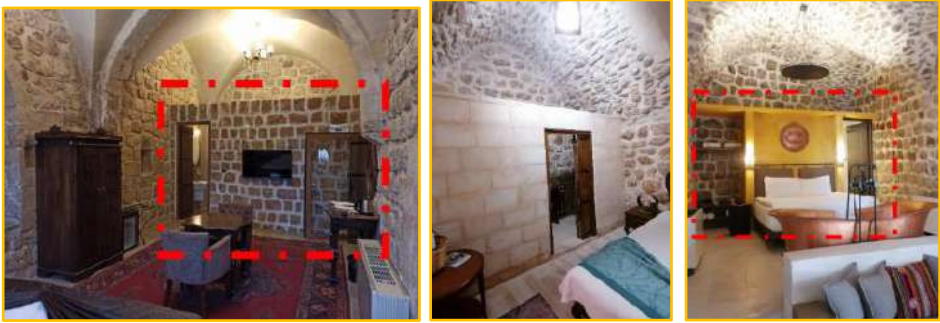
Şekil 5.42 Odada dış oluşturmamış ıslak hacim örnekleri; soldan sağa Gazi Konağı Otel, Fairouz Otel, Mirsoum Otel

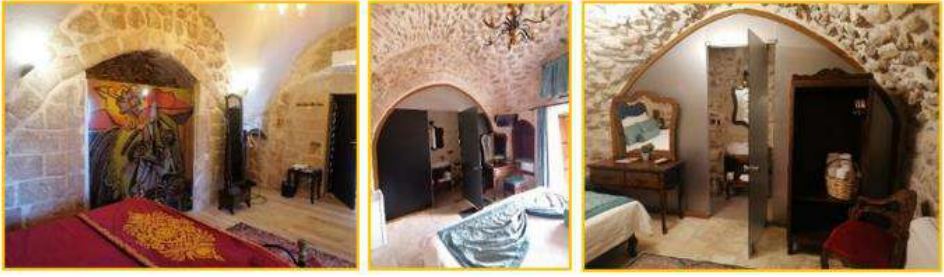
Şekil 5.43 Odada bulunan nişin kapatılarak ıslak hacim oluşturulması örneği;  
soldan sağa Osmanlı Konağı Otel, Fairouz Otel

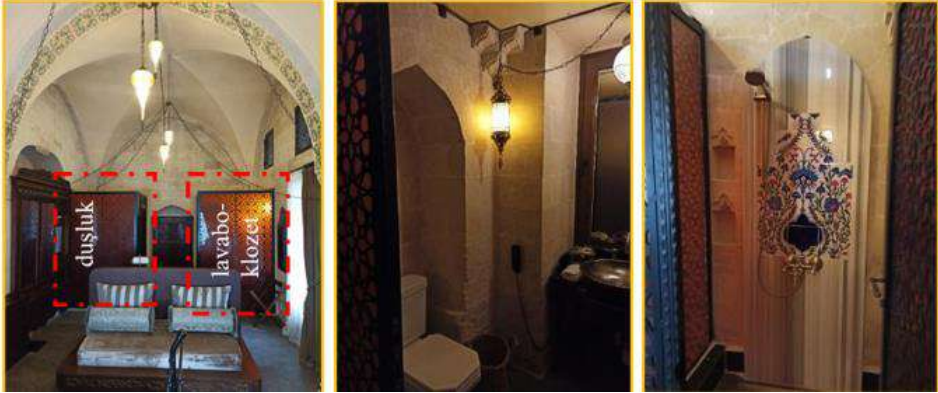
Şekil 5.44 Islak hacmin odada 2 ayrı bölümde çözülmesi Mardius Tarihi Konak  
örneği

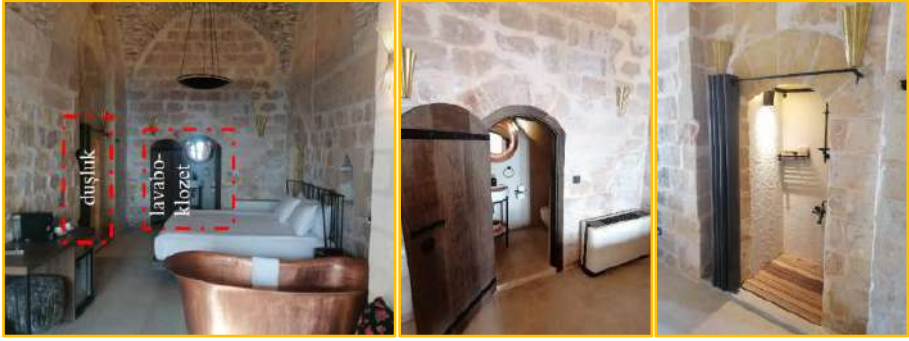
Şekil 5.45 Islak hacmin odada 2 ayrı bölümde çözülmesi Mirsoum Otel örneği

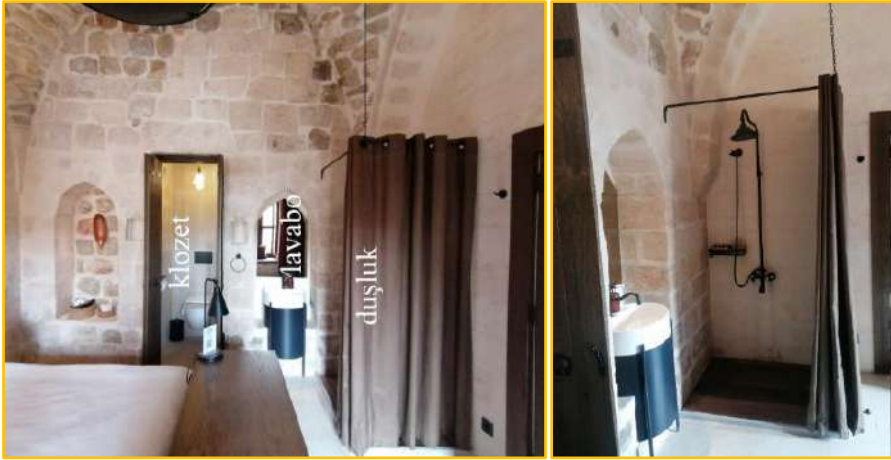
Şekil 5.46 Islak hacmin odada 3 ayrı bölümde çözülmesi Mirsoum Otel örneği

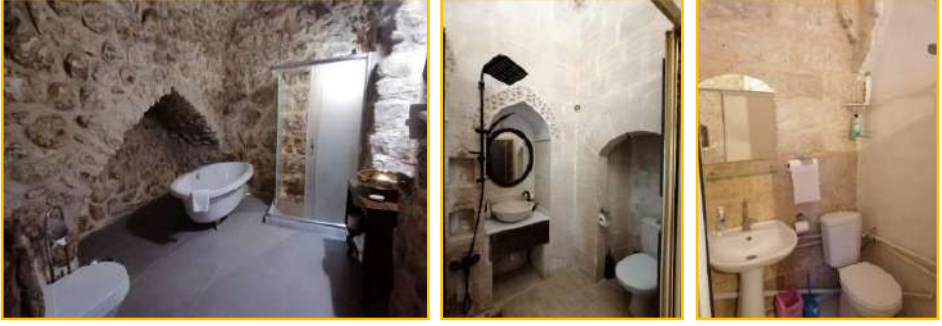
Şekil 5.47 Islak hacimde taş yüzeylerin özgün şekilde kullanılması örnekleri soldan sağa; Fairouz Otel, Maristan Tarihî Konak, Şahmaran Konağı

-Yapıların bir bölümünde ıslak hacimde taş duvar yüzeyler herhangi bir malzeme ile kaplanmamış ve özgün haliyle kullanılmıştır (Şekil 4.49). Yapıların bir bölümünde ise ıslak hacim taş duvar yüzeylerinin kısmi olarak (genellikle duş alanında) seramik veya mermer ile kaplandığı, geri kalan yüzeylerin özgün bırakıldığı görülmektedir (Şekil 4.50).

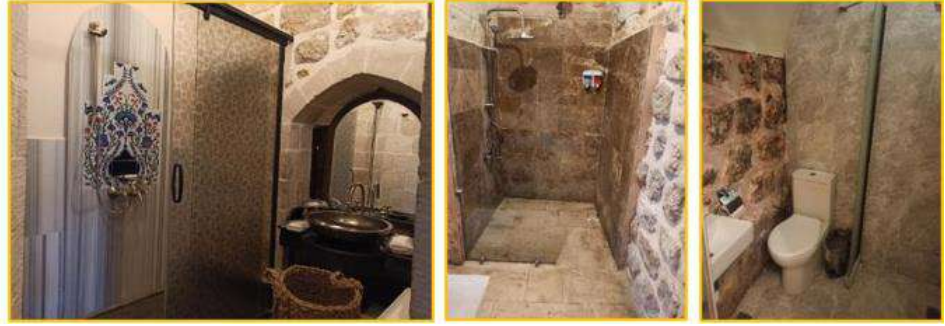
Şekil 5.48 Islak hacim taş yüzeylerinde kısmi kaplamanın uygulanması soldan sağa; Mardius Tarihî Konak, Darius Konağı, Merdin Butik Otel

edilmiştir. Ayrıca ıslak hacimlerde kaplama olarak kullanılan seramik benzeri malzemelerin uzun vadede özgün taş yüzeye olumsuz etkide bulunduğu, yapıda yeni işlev için gerekli tesisat hatları, kablo, anahtar, priz vb. ile aynı şekilde taş yüzeyin tahrip edildiği belirlenmiştir. Dönüşümlerde restorasyon aşamasında karşılaşılan diğer problemin, hasar görmüş özgün malzeme değiştirilmek istendiğinde malzeme bulunmasında ve yığma yapım sistemine sahip yapının taşıyıcıya denk gelen bölümlerinde yenilemelerde karşılaşılan zorluk olduğu tespit edilmiştir.

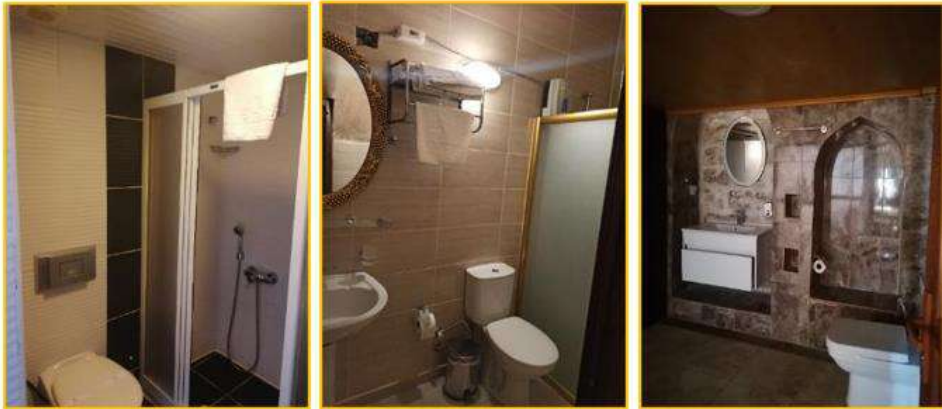
Şekil 5.49 Islak hacimde seramik zemin kaplamaları örnekleri; soldan sağa Zinciriye Otel, Stone Otel, Kasrı Abbas Pansiyon

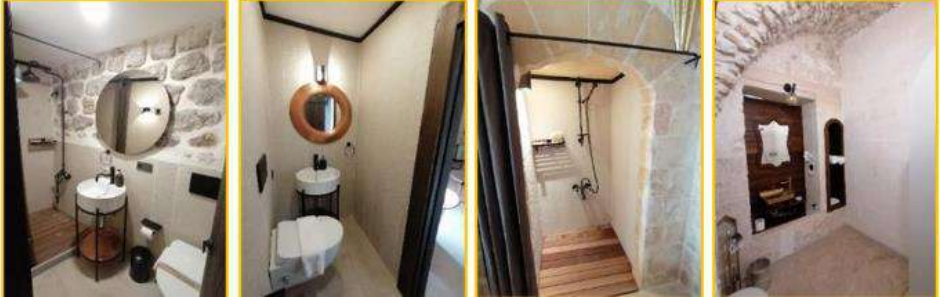
Şekil 5.50 Islak hacim ahşap-taş kaplama malzeme örnekleri sağ Fairouz Otel, diğerleri Mirsoum Otel

-Islak hacim iç mekân yüzeylerinde rutubetten korunmak için kullanılan zemin-duvar kaplama malzemelerinde özgün taş duvarla uyumlu ahşap veya taş malzemenin kullanıldığı yapılar mevcuttur (Şekil 4.52).

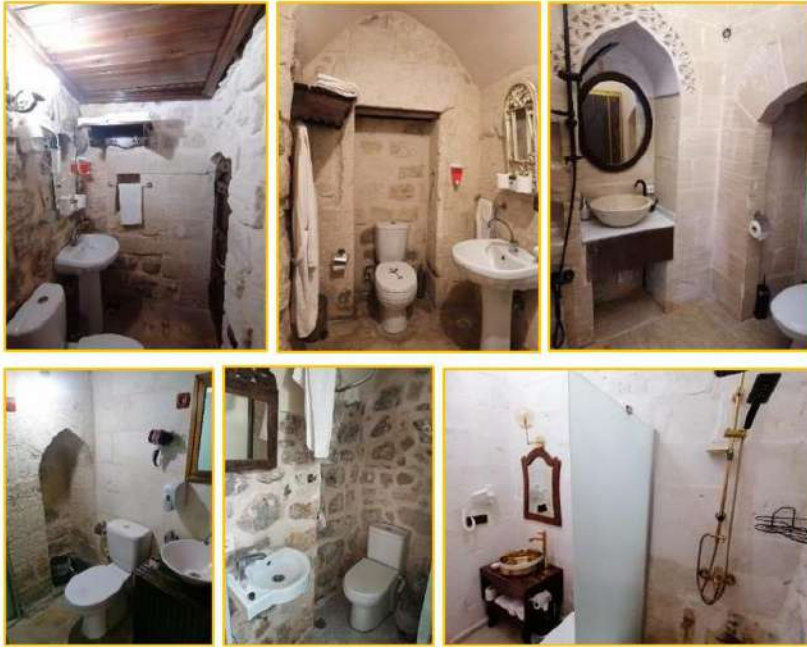
Şekil 5.51 Islak hacimde elemanların doğrudan duvara monte edilmesi; 1-2 Darius Konağı, 3 Maristan Tarihî Konak, 4 Dara Konağı, 5 Merdin Butik Otel, 6 Fairouz Otel

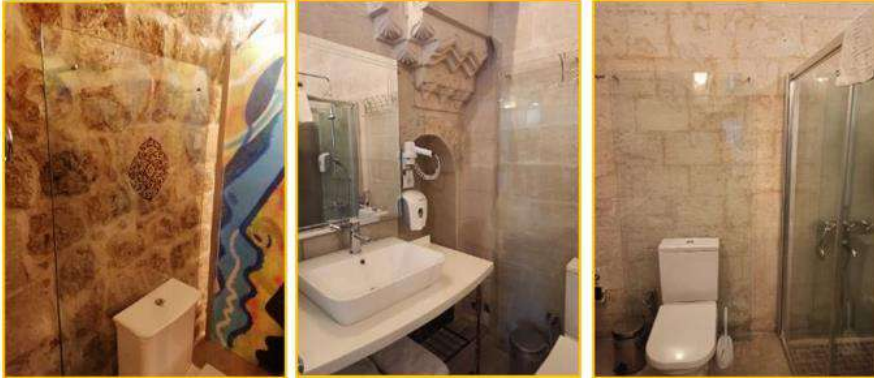
Şekil 5.52 Islak hacimde evye-lavabo gibi elemanlarla taş duvar arasında cam uygulaması; solda Tarihî Selçuklu Konağı, ortada ve sağda Mardin Osmanlı Konağı

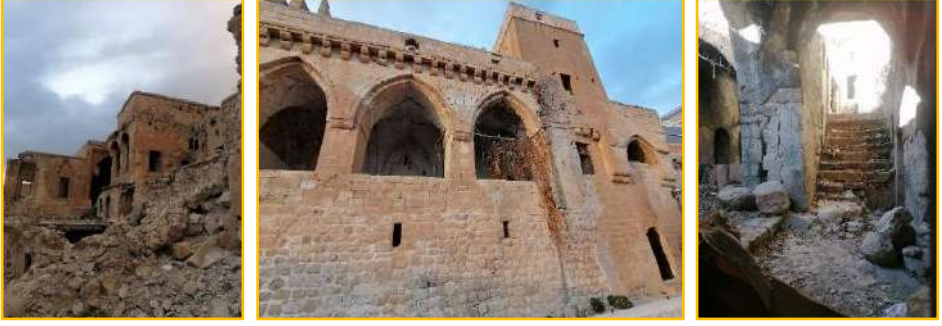
Şekil 6.1 Kentte çeşitli sebeplerle terk edilmiş-atıl duruma gelmiş yapılar

Kentsel sit alanındaki tarihî yapıların değişen yaşam koşullarına cevap verememesi, ısınma, ıslak hacim gibi temel ihtiyaçlar için gerekli konforu günümüzde yeterince karşılayamaması gibi sebeplerle atıl duruma geldiği anlaşılmaktadır (Şekil 5.1).
