# DÖNÜŞEN MİRAS: MARDİN'DE GELENEKSEL EVLERDEN KONAKLAMA YAPILARINA

<sup>1</sup> Bu çalışma Merve Aydın'ın Dicle Üniversitesi Fen Bilimleri Enstitüsü bünyesinde tamamlanan “Mardin'de geleneksel konutların konaklama yapılarına dönüşümünün mekânsal/çevresel/kültürel incelenmesi” adlı yüksek lisans tezinden üretilmiştir.

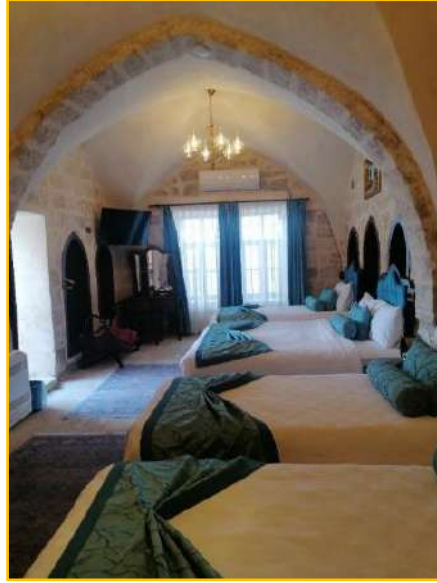
Şekil 6.3 Fairouz Otel büyük metrekareli odalara örnek 5 kişilik odası

büyükölükte olması önem göstermektedir. Küçük bir alana sahip odalar ıslak hacim alanı oluşturulmasında, özgünde eyvan veya ortak yaşam alanı olarak tasarlanmış büyük mekânlar ise ihtiyaç duyulandan fazla metrekareye sahip olması sebebiyle sorun oluşturmaktadır (Şekil 5.3, Şekil 5.4). Planlama aşamasında Mardin geleneksel konutlarında bulunan eyvan, revak gibi geçiş alanlarının; birbirinden bağımsız olması gereken otel odalarını tasarlarken sorun yaratabildiği anlaşılmaktadır. Boyutun yanı sıra otel odalarındaki hava-ışık alımının da önem gösterdiği, minimum hava ve ışık alan kışık odaların dönüşümünün zorlayıcı olduğu varılan sonuçlardandır.

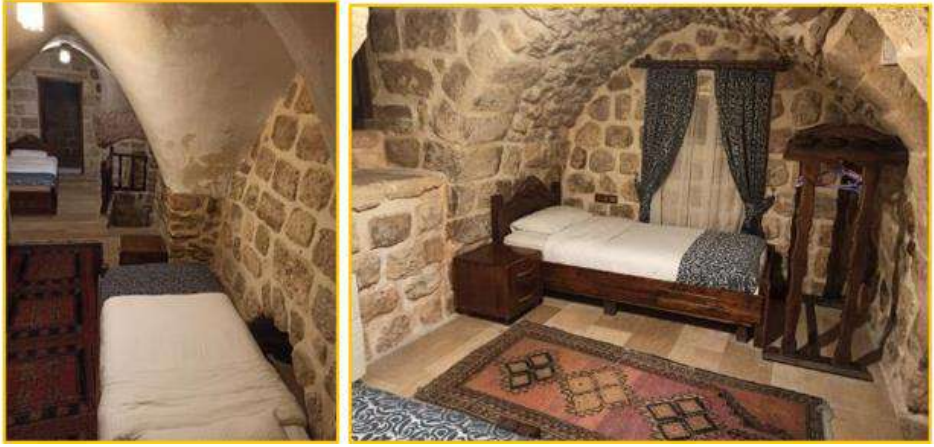
Şekil 6.4 Darius Konağı'nda birbirine geçişi olan 3 odanın 5 kişilik aile odası olarak kullanılması

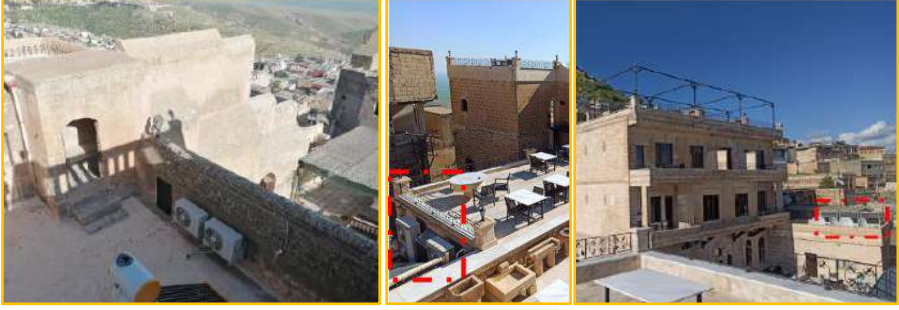
Şekil 6.5 Klima dış ünitesinin teras veya damda konumlandırıldığı yapı örnekleri; soldan sağa Maristan Tarihî Konak, Gazi Konağı Otel cephesi, Gazi Konağı Otel damı

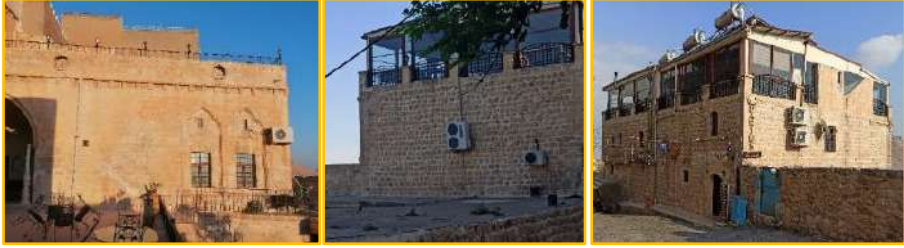
Şekil 6.6 Klima dış ünitesinin görünür cephelerde olduğu örnekler; soldan sağa Kasrı Abbas Pansiyon, Darius batı ve doğu cephesi

Yapılarda ısıtma-soğutma klima ile sağlanmaktadır. Şömine veya zaman zaman ek konvektörün kullanıldığı tekil örneklerle de rastlanmaktadır. Isıtma-soğutma sebebiyle kullanılan klimaların dış motor ünitelerinin yapıdaki konumu önem göstermektedir. Yapıda görselliği bozabilecek şekilde avluda veya görünür bir yüzeyde konumlandırılması, sokaktan geçişi zorlayabilecek, sayıca fazla kullanıldığında kent dokusunda görselliği bozabilecek şekilde dış cephelerde konumlandırılması (Şekil 4.17, Şekil 5.6) problem yaratmaktadır. Otellerin bir bölümünde birkaç oda için ortak bir dış ünitenin kullanılabildiği sistemlerin bilinçli olarak uygulandığı böylece dış ünite sayısının minimum tutulduğu (Şekil 4.15, Şekil 5.5) ancak bu sistemlerin ekonomik sebeplerle her otel için tercih edilmediği (Şekil 4.18, Şekil 4.19) anlaşılmaktadır. Kurul tarafından damda güneş paneli gibi eklerin kullanımının sınırlandırılabilirdiği, teras veya dama çıkma amaçlı merdiven eklemelerde sıkıntıların yaşanabilirdiği ifade edilmiştir.
